# Znikające krajobrazy

Willa Antonina

pn. „Naukowe Inspiracje – Ciekawe i Kreatywne”

## Willa Antonina

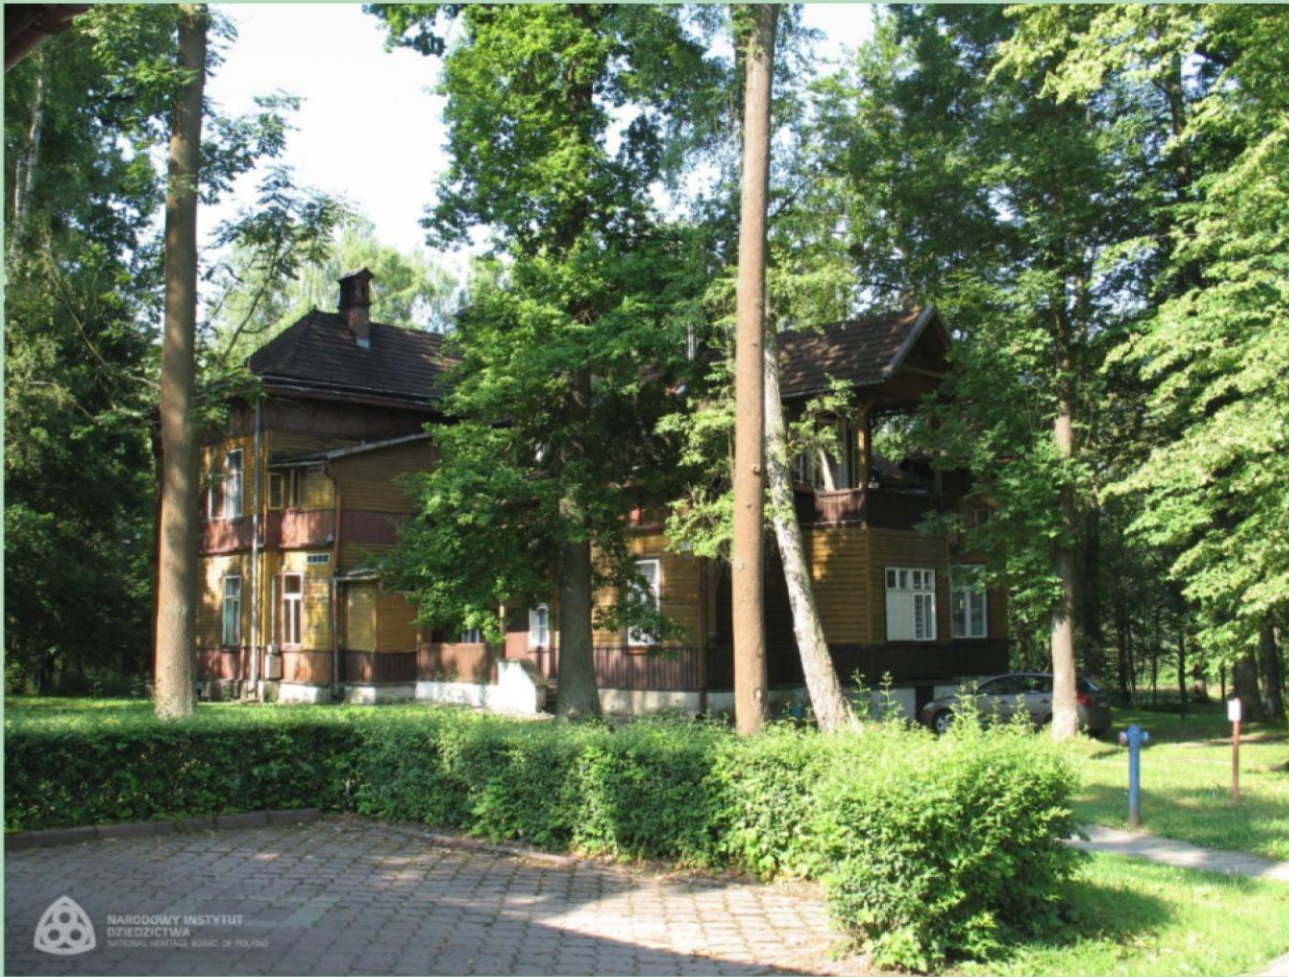
- Budynek podpiwniczony z dwoma kondygnacjami nadziemnymi + poddasze; drewniany, kryty dachówką.

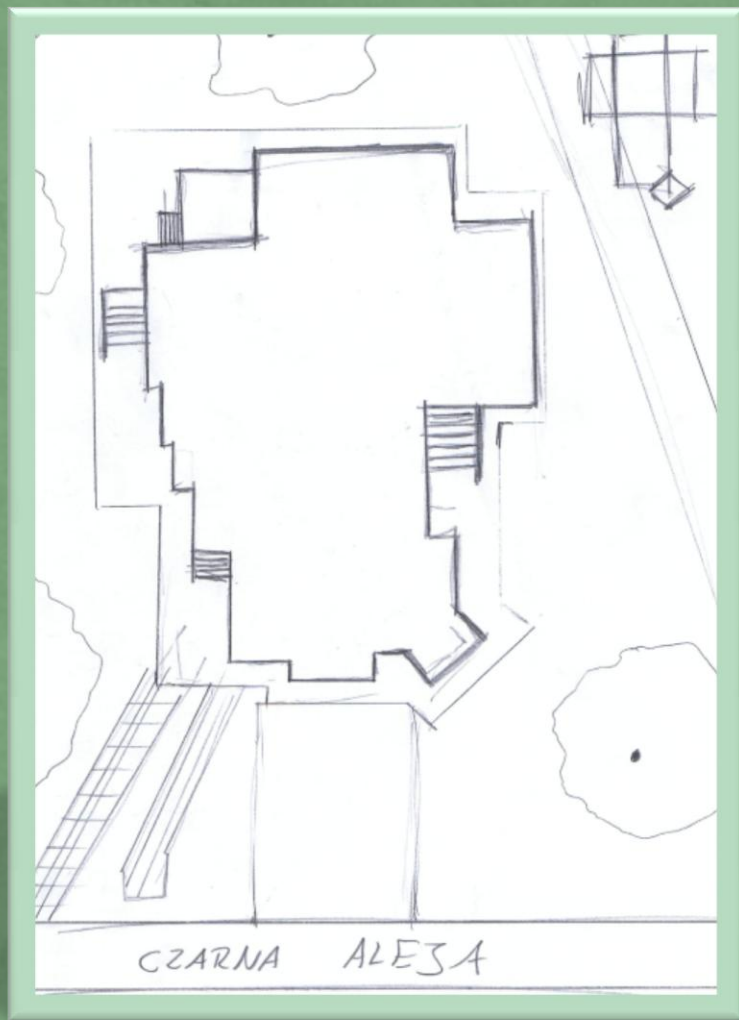
- Na rzucie nieregularnym, zbliżonym do litery T, o wzajemnie prostopadłych osiach korpusu i pawilonu

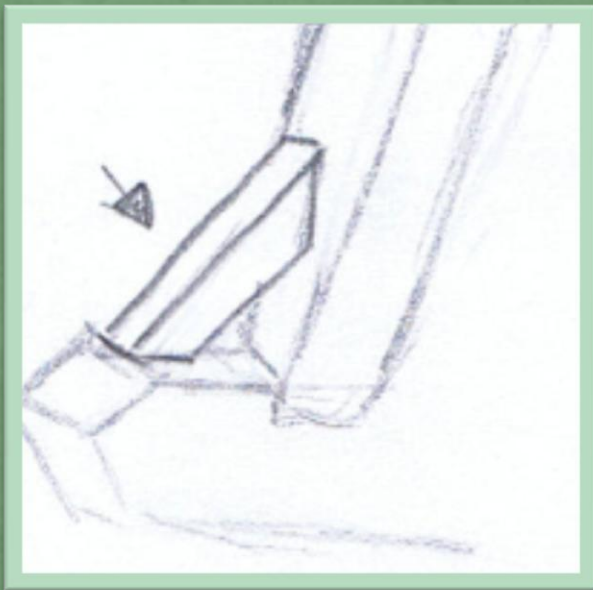
**Przysuwnica** – nakładka przymocowana do wierzchu krokwi, przy okapie, powoduje załamanie połączenia dachowej i złagodzenie spadku dachu w tym miejscu

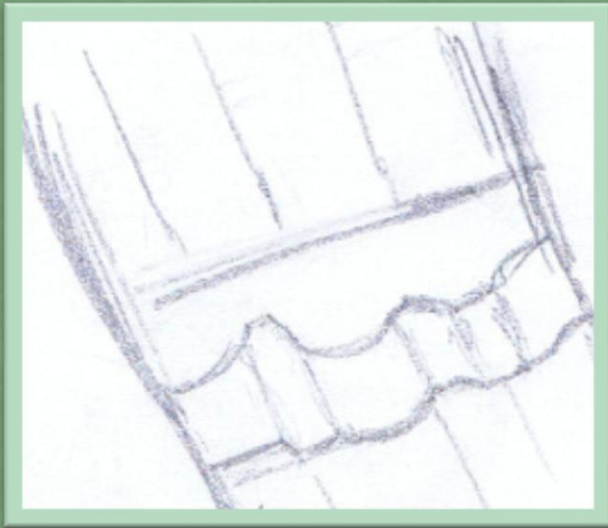
**Rysie profilowane** - część bali lub belek stropowych wystające poza zewnętrzne licościany budynku. Pełnią funkcję wsporników stropu i przyokapowej części dachu.

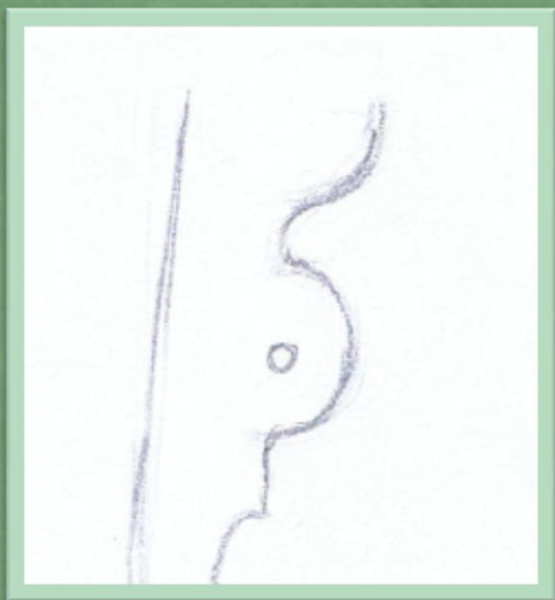
**Wolutowe konsolki** – element architektoniczny w postaci ozdobnego wspornika wykonany z kamienia, cegły lub drewna. Podpierający rzeźbę, balkon, kolumnę i żebra sklepienia. Stosowany w architekturze wielu epok do celów konstrukcyjno - dekoracyjnych

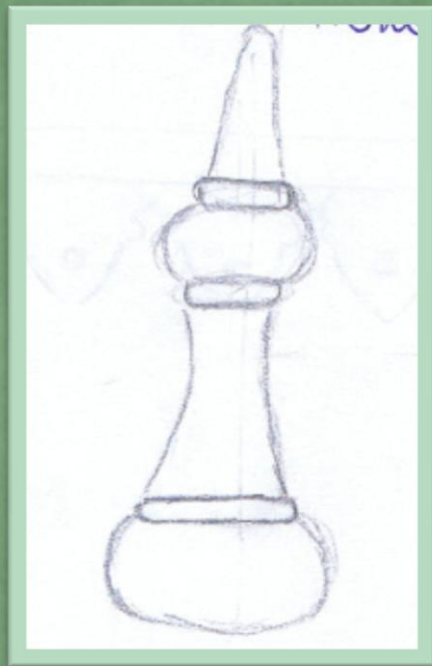
**Sterczyzny** – pionowy  
element dekoracji  
architektonicznej
