Inwentaryzacja architektury drewnianej miejscowości gmin Uście Gorlickie i Ropa

projekt Fundacji „Zawsze Warto”
w ramach programu
Narodowego Instytutu Dziedzictwa w roku 2016 – Wolontariat dla dziedzictwa

INWENTARYZACJA ARCHITEKTURY DREWNIANEJ, GMINA: UŚCIE GORLICKIE, ROPA

SKARBY I LOSIE

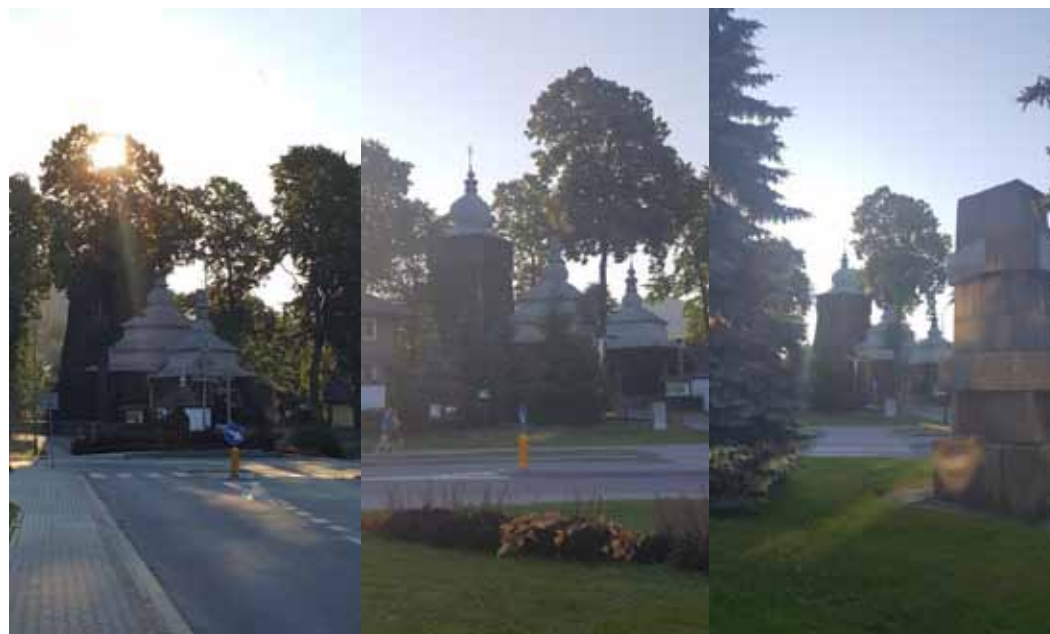
Nr 3

Cerkiew św. Paraskewy w Nowicy

Cerkiew grekokatolicka św. Paraskewy w Nowicy pochodzi prawdopodobnie z lat 1842-43. Posiada konstrukcję zrębową, trójdzielną, typu zachodnio - łemkowskiego z okresu schyłkowego. Ściany cerkwi pokryte gontem, dachy oraz wieńczące je wieżyczki z pozornymi latarniami pokryte są blachą. Wieża o pochyłych ścianach, z pozorną izbicą, posiada konstrukcję słupowo-ramową. Wnętrze ozdobione jest polichromią z 1927 r. Między nawą a prezbiterium kompletny ikonostas z końca XVIII w. Pośrodku prezbiterium ołtarz główny z XVIII w., w nawie późnobarokowy ołtarz boczny z 2. poł. XVIII w. z ikonami Matki Bożej z Dzieciątkiem i św. Jana Chrzciciela. Stan zachowania - dobry

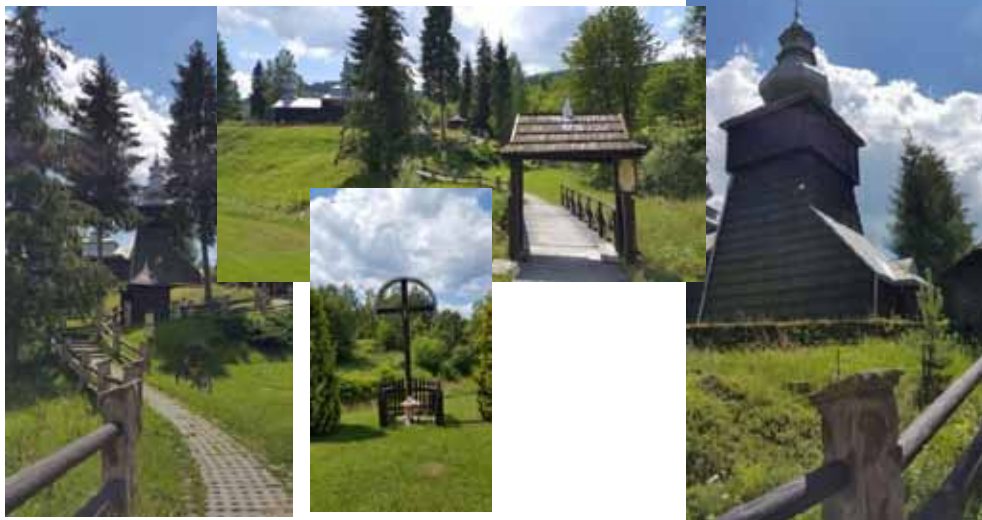
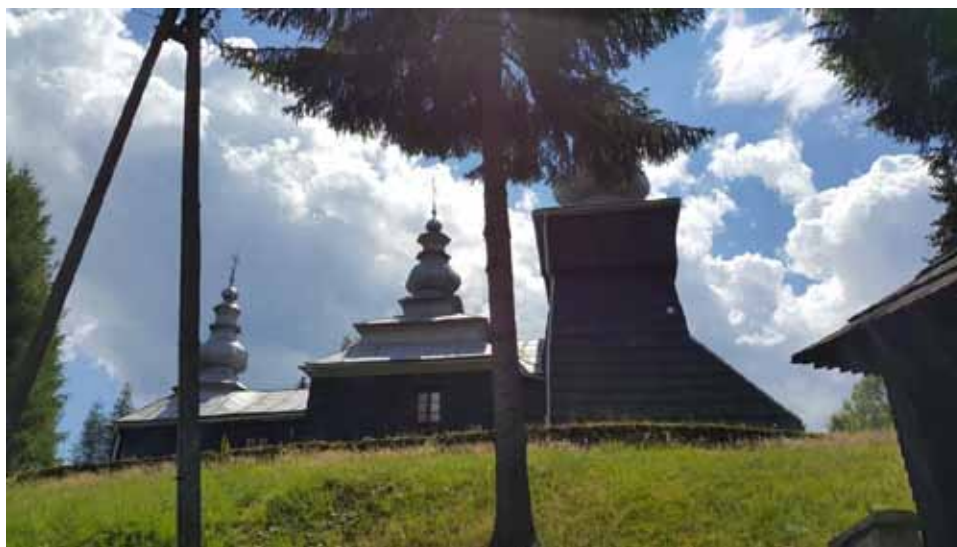
Nr 4

Cerkiew św. Dymitra w Czarnej

Cerkiew pw. św. Dymitra w Czarnej
wzniesiona została w 1764 r., w 1. poł. XIX w.

Cerkiew typu północno-zachodniego, drewniana o ścianach obitych gontem, izbica wieży oszalowana pionowo. Konstrukcja wieży słupowa. Konstrukcja świątyni trójdzielna, nawa kwadratowa, węższe od niej prostokątne, wydłużone prezbiterium, od zachodu wznosi się pochyła wieża z izbicą, poprzedzona przedsionkiem, obejmująca słupami babiniec. Zwieńczona jest baniastym hełmem z pozorną latarnią i małą cebulką. Podobne wieże wznoszą się nad nawą i prezbiterium.

Nawa nakryta jest dachem namiotowym, łamanym, prezbiterium dachem trójpołaciowym. Całość dachów pokryta jest blachą. Świątynię otacza mur z płaskich, rzecznych kamieni.

Stan zachowania - dobry

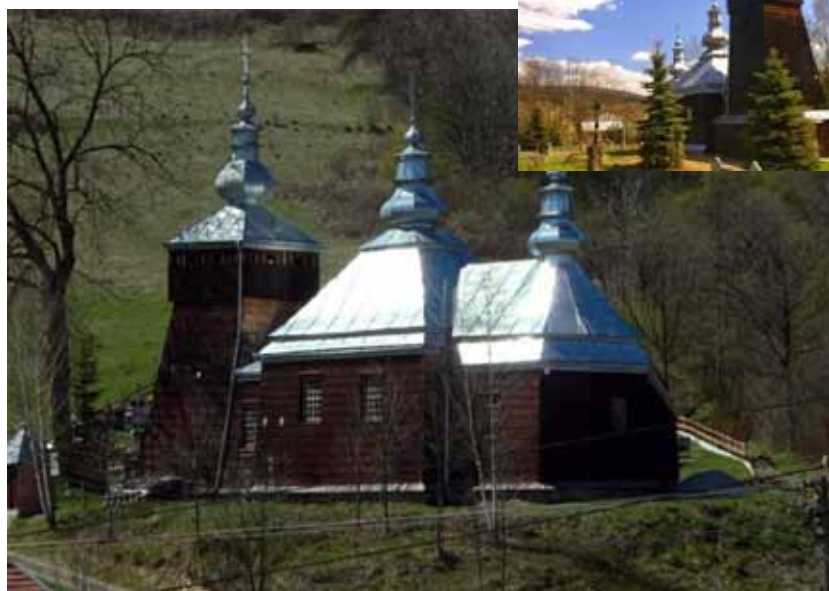
Nr 5
Gmina Uście Gorlickie

Cerkiew św. Łukasza Apostoła w Kunkowej

Stanowi ona kolejny przykład trójdzielnej cerkwi łemkowskiej. Ściany konstrukcji zrębowej pokryto gontem. Wnętrze świątyni zdobi polichromia figuralno-architektoniczna z lat 1904 – 05. Na stropach znajdują się przedstawienia figuralne, m. in. Ducha Świętego, Matki Boskiej Opieki, a na ścianach dekoracje architektoniczne, głównie marmurowe pilastry i kolumny. W prezbiterium mieści się barokowy ołtarz główny z baldachimem i tabernakulum z początku XIX w., a w nawie barokowe ołtarze boczne.

Cerkiew jest świątynią typu zachodniołemkowskiego, orientowaną, trójdzielną, o ścianach krytych gontem. Ma wyraźny przedsionek, sanktuarium jest zamknięte wielobocznie. Dachy są pokryte blachą, dolne ich części załamane są uskokowo. Zarówno hełm wieży jak i dachy zakończone wieżyczkami posiadają ślepe latarnie z umieszczonymi na nich żelaznymi, kutymi krzyżami.

Stan zachowania - dobry

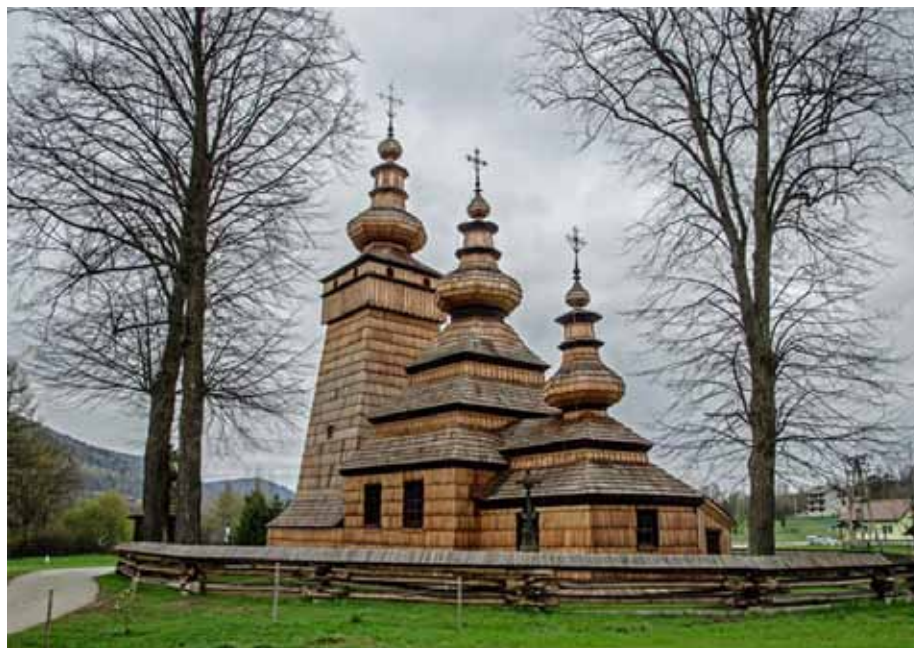
Nr 6

Cerkiew św. Paraskewy w Kwiatoniu

Cerkiew w Kwiatoniu otacza niewysokie drewniane ogrodzenie wykonane z bali z dwiema bramkami, zwieńczonymi gontowymi daszkami z cebulastymi baniemi. Jest to świątynia trójdzielną - z częściami na planie kwadratów, orientowana, zrębowa, ze zbudowaną nad babińcem wieżą konstrukcji słupowej o pochyłych ścianach. Całość, poza izbicą wieży, która jest pokryta pionowym szalunkiem, tak ściany cerkwi, jak i dach pokryte są gontem. Nad sanktuarium i nawą są wysokie, dwukrotnie łamane dachy namiotowe o konstrukcji zrębowej, uskoki dachów są ozdobione arkadowymi fryzami, wyciętymi w listwach nabitych na deski szalowania. Wieżę zwieńczoną baniastym hełmem, otacza niska zachata. Wszystkie trzy części dachów wieńczą makowice z pozornymi latarniami i ozdobnymi krzyżami, każdy o innym kształcie. Okna prezbiterium otaczają ozdobne obramienia.

Do wnętrza wchodzi się przez zachodni portal babińca o wykroju spłaszczonego trójkąta.

Stan zachowania - dobry

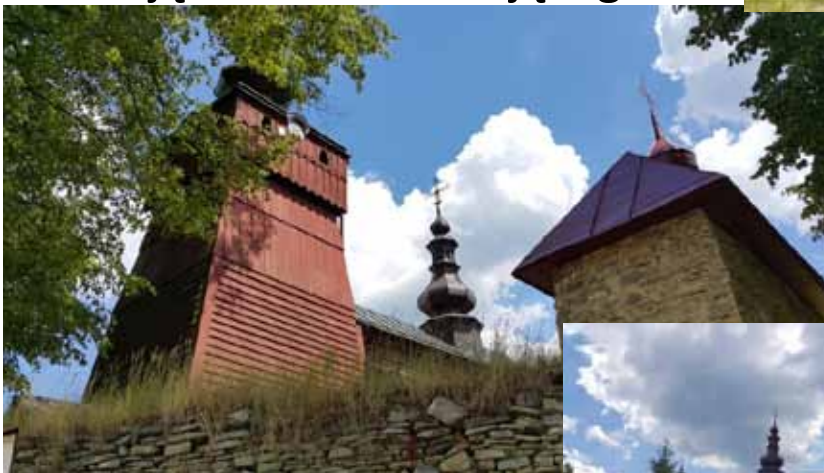
Nr 7
Gmina Uście Gorlickie

Cerkiew św. Dymitra w Śnietnicy

Cerkiew parafialną greckokatolicką św. Dymitra w Śnietnicy wzniesiono w 1755 r., przebudowano w XIX w. W latach 1947–97 użytkowana była jako kościół rzymskokatolicki, od 1997 roku jest własnością Kościoła Greckokatolickiego. Cerkiew posiada układ dwudzielny, zdobiona wewnątrz polichromia architektoniczno-figuralna z 1936 r. jest dziełem Józefa Bogdańskiego. W wyposażeniu znajduje się barokowy ikonostas z XVIII w., także autorstwa J. Bogdańskiego, pozostałe ikony, nieznanego autora, pochodzą z 1756 r. W prezbiterium mieści się barokowy ołtarz z rzeźbami św. św. Piotra i Pawła, w nawie późnobarokowe ołtarze boczne. Ciekawostką są namalowane na izbicy tarcze zegarowe.

Stan zachowania - dobry
Funkcja sakralna
mapka z położeniem

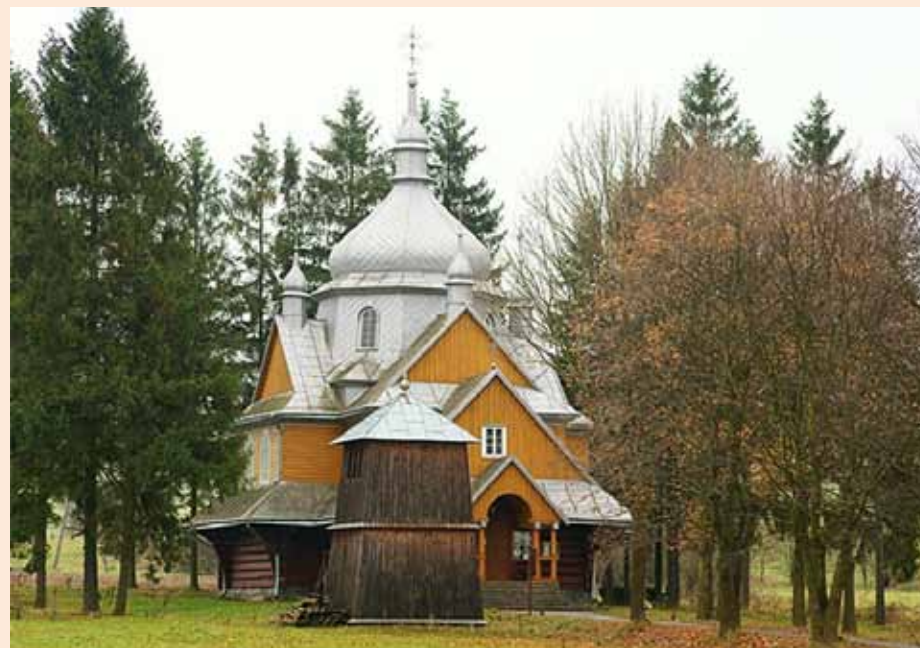
Nr 8

Cerkiew Wniebowstąpienia Pańskiego w Gładyszowie

Cerkiew parafialna greckokatolicka Wniebowstąpienia Pańskiego, ob. kościół p.w. św. Jana Chrzciciela w Gładyszowie została zbudowana w latach 1938–39 przez huculskich cieśli. Ze względu na pochodzenie budowniczych powstał obiekt nietypowy dla Łemkowszczyzny, zachwycający jednak swoim pięknem i proporcjami. Bez wieżową cerkiew wzniesiono na planie krzyża greckiego. Ikonostasu, ze względu na wybuch II wojny światowej nie zdążono wykonać. Wyposażenie świątyni stanowią: ołtarz główny z baldachimem i tabernakulum, dwa rokokowe ołtarze boczne z 2. poł. XVIII w., w jednym z nich ikona Ukrzyżowania (XVIII w.), w drugim Matki Boskiej z Dzieciątkiem (XVIII w.).

Stan zachowania - dobry

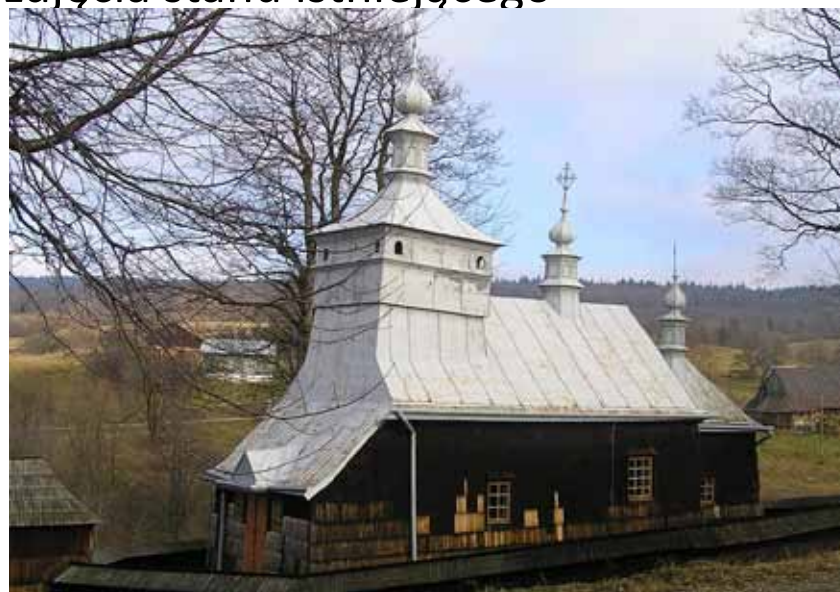
Nr 9

Cerkiew św. Michała Archanioła Przysłupie

Cerkiew greckokatolicka św. Michała Archanioła w Przysłupiu powstała w 1756 r., przebudowana w 1880 r. Trójdzielna, zbudowana w stylu północno – zachodnio łemkowskim, o konstrukcji zrębowej. Wieża konstrukcji słupowo-ramowej o ścianach pochyłych z pozorną izbicą, poprzedzona kruchtą. Dachy są kalenicowe, kryte blachą, zwieńczone wieżyczkami z blaszanymi, baniastymi hełmami. Niewielkie wnętrze zdobi polichromia z 1929 r. z przedstawieniem Trójcy Świętej i św. Michała Archanioła. Ikonostas z XVIII w., sprowadzony z innej cerkwi w 1880 roku. W prezbiterium ołtarz główny z XIX w., w nawie późnobarokowy ołtarzyk boczny z ikoną św. Mikołaja.

Stan zachowania - dobry

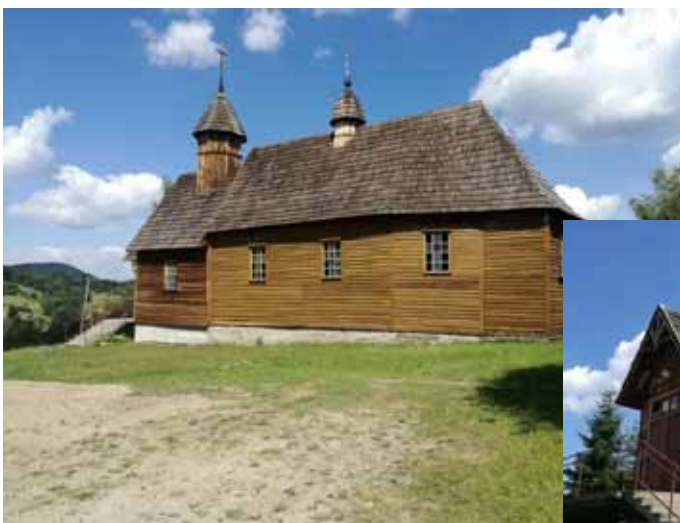
Nr 10
Gmina Uście Gorlickie

Kościół św. Stanisława Biskupa w Odernem

Kościół konstrukcji zrębowej, jednonawowy z dachem dwuspadowym z wieżyczkami. Podczas II wojny światowej przebudowano kruchtę i dobudowano zakrystię. Na początku XXI wieku świątynia przeszła kolejną rozbudowę a wewnątrz straciło większość zabytkowego wyposażenia.

Stan zachowania - dobry

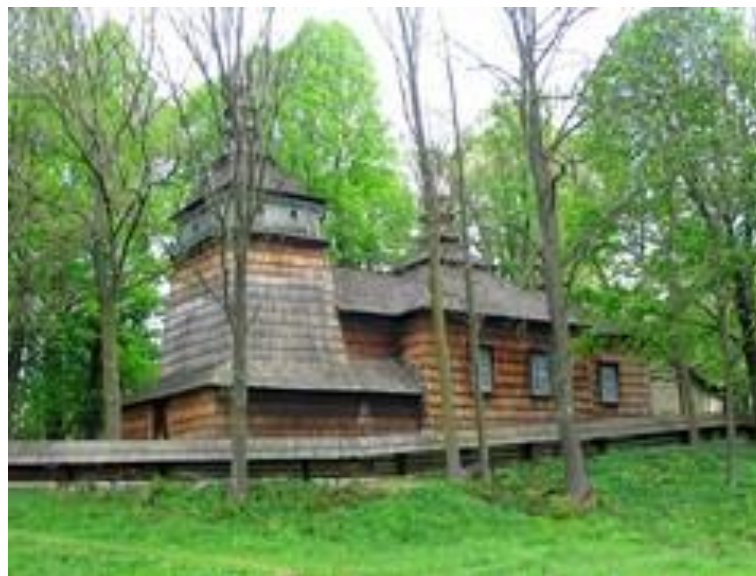
Nr 11

Cerkiew greckokatolicka pw. św. Kosmy i Damiana w Bartnem

Cerkiew pod wezwaniem św. św. Kosmy i Damiana powstała w roku 1928. Cerkiew trójdzielna z szeroką nawą, o konstrukcji zrębowej. Dach dwuspadowy, kryty blachą. Wieża konstrukcji słupowo-ramowej zwieńczona kopulastym hełmem z pozorną latarnią. Z ikonostasu, przywiezionego w latach 30-tych XX wieku z rozebranej cerkwi na Ziemi Chełmskiej, pozostały jedynie carskie wrota. W cerkwi na uwagę zasługuje kopia obrazu Matki Bożej Poczajowskiej, ikona Michała Archanioła oraz kryształowy żyrandol, przeniesiony z cerkwi greckokatolickiej.

Stan zachowania - dobry
Funkcja sakralna
mapka z położeniem

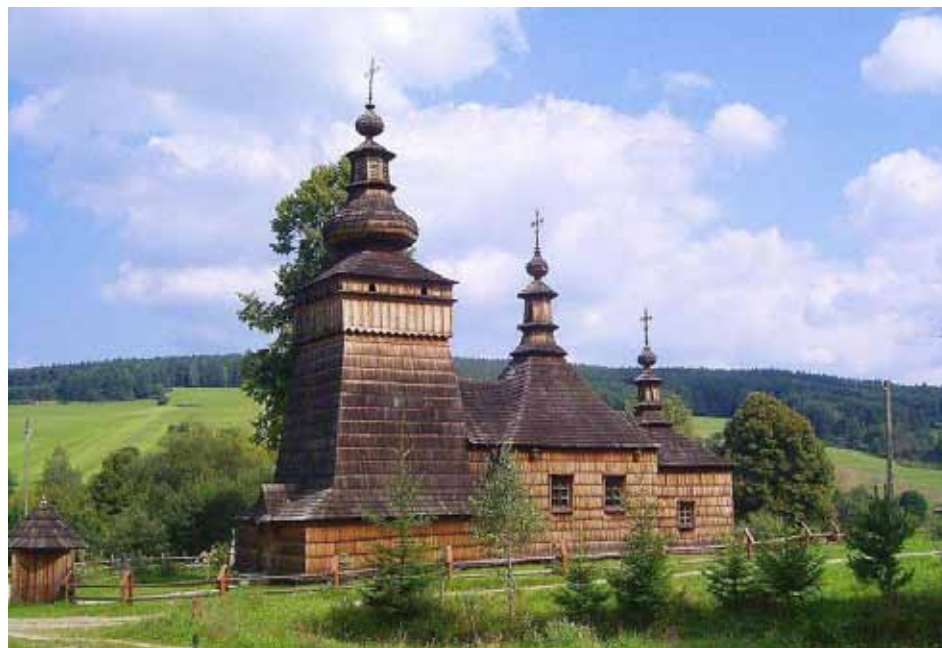
Nr 13

Cerkiew . św. Kosmy i Damiana w Skwirtnem

Cerkiew filiana greckokatolicka św. św. Kosmy i Damiana w Skwirtnem (obecnie kościół filialny rzymskokatolicki) zbudowano w 1837 r. Jest to jedna z piękniejszych cerkwi zachodniołemkowskich. Trójdzielną świątynię wzniesiono w konstrukcji zrębowej, ściany i dachy pokryto gontem. Wnętrze zdobi polichromia figuralno-ornamentalna z 1900 r. Między nawą a prezbiterium ustawiono współczesną przegrodę o charakterze ikonostasu, natomiast pozostałości dawnego ikonostasu z przełomu XVIII i XIX w. umieszczono na ścianach. W prezbiterium znajduje się ołtarz główny z baldachimem i tabernakulum z poł. XIX w

Stan zachowania - dobry

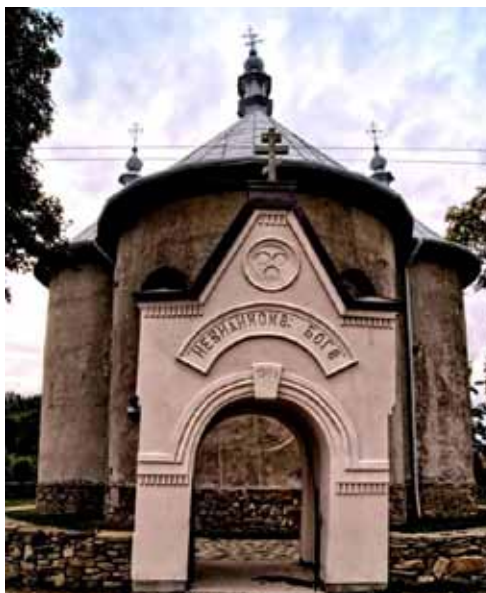
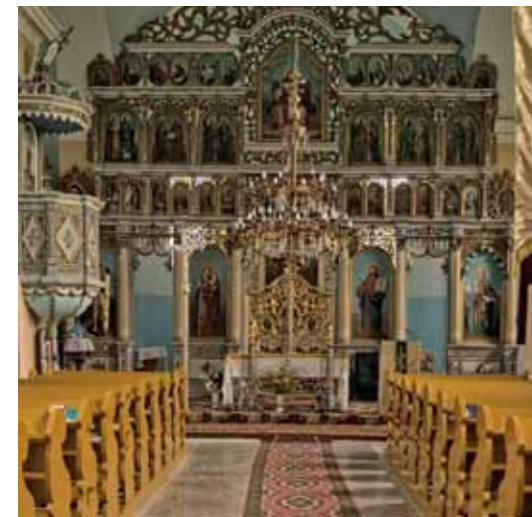
Nr 14

Cerkiew greckokatolicka pw. św. Łukasza Ewangelisty

Świątynia wybudowana w stylu późnoklasycystycznym, z kamienia, otynkowana. Składa się z trójprzęsłowej nawy, półkoliście zamkniętego prezbiterium, oraz transeptu (nawy poprzecznej, inaczej krzyżowej) z identycznie zamkniętymi ramionami. Od frontu do nawy dobudowano wysoką, kwadratową wieżę, o podziałach ramowo - pilastrowych. Wieża podzielona jest gzymsami na trzy kondygnacje, i nakryta hełmem baniastym z latarnią. Świątynię nakrywają dachy dwuspadowe, z czterema baniastymi wieżyczkami, ze ślepymi latarniami. Wnętrze nakryte jest sklepieniami żaglastym, prezbiterium i nawa nakryte są hemisferycznie.

Stan zachowania - dobry
Funkcja sakralna
mapka z położeniem

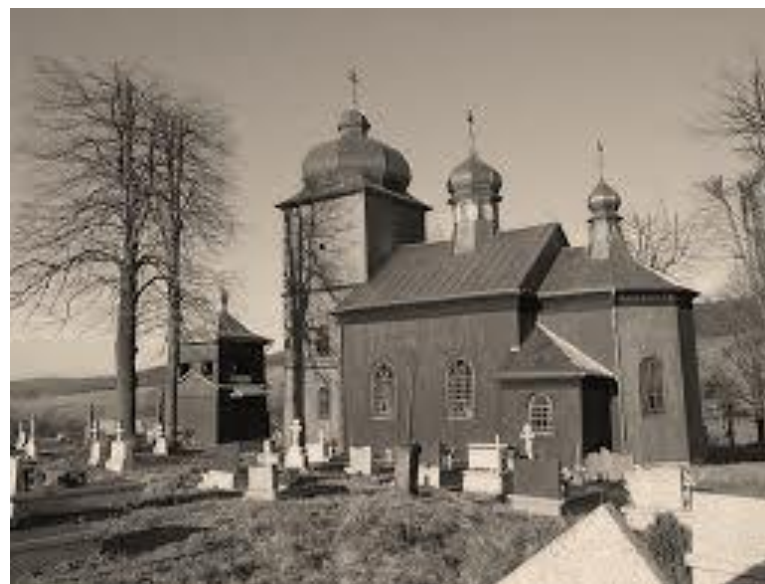
Nr 16

Cerkiew greckokatolicka pw. św. Bazylego Wielkiego w Koniecznej

Cerkiew jest świątynią drewnianą, orientowaną, trójboczną, jednocześnie o konstrukcji dość nietypowej dla tych terenów: z wielobocznym sanktuarium oraz wieżą o pionowych ścianach.

Wieża posiada trzy kondygnacje, w dwóch dolnych ma konstrukcję zrębową, w górnej szkieletową. W dwóch dolnych kondygnacjach okna. Bardzo wysoka nawa i część prezbiterium oszalowane są pionowymi deskami, natomiast wieża od podstawy i druga część prezbiterium obite są blachą.

Stan zachowania - dobry

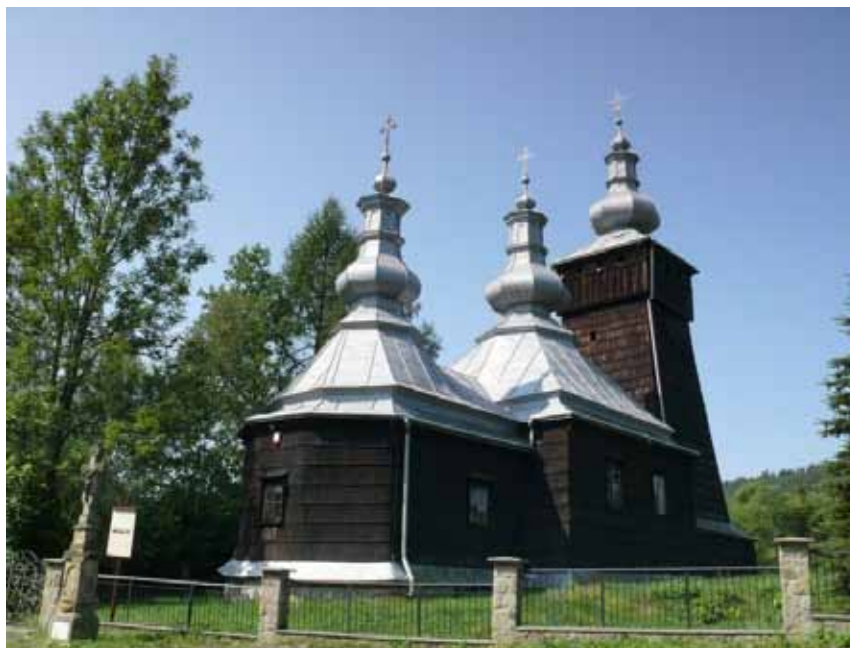
Nr 17

Cerkiew greckokatolicka św. Łukasza Ewangelisty w Leszczynach

Cerkiew greckokatolicka św. Łukasza Ewangelisty w Leszczynach pochodzi z 1835 r. Jest to cerkiew jednonawowa, konstrukcji zrębowej, orientowana, trójdzielna, typu łemkowskiego, północno-zachodniego. Wieża konstrukcji słupowo-ramowej z izbicą i kruchtą w przyziemiu. Dachy kryte blachą, zwieńczone nad wieżą, nawą i prezbiterium blaszanymi hełmami baniastymi ze ślepymi latarniami i krzyżami. W prezbiterium i nawie płaskie stropy z fasetą. Cenne wyposażenie stanowią ikonostas z 1909 r., ołtarz główny z baldachimem oraz mały ołtarzyk z ikoną Chrystusa, a także ołtarz boczny z ciekawą ikoną Matki Bożej z Dzieciątkiem w otoczeniu aniołów i biskupów.

Stan zachowania - dobry
Funkcja sakralna

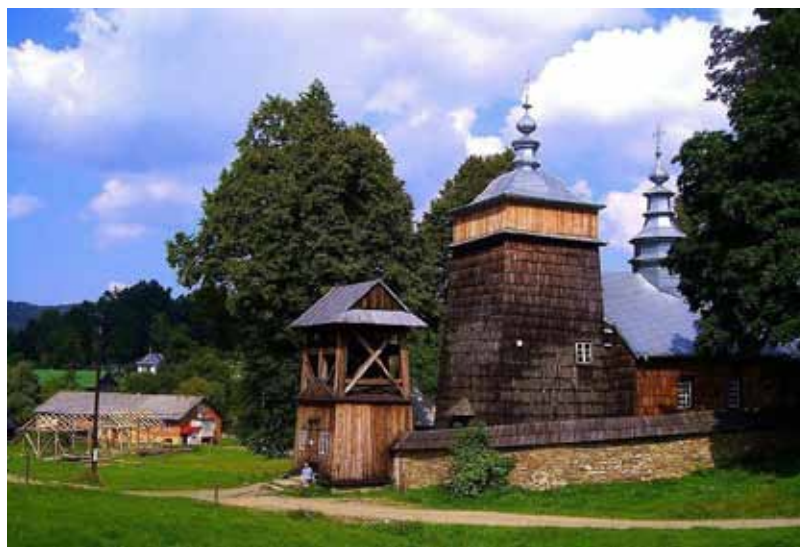
Nr 18

Cerkiew pw. Opieki Matki Bożej w Zduni

Cerkiew parafialna prawosławna Opieki Bogurodzicy w Zduni (dawniej cerkiew greckokatolicka) powstała w 1786 lub 1795 r. Jest trójdzielna, z prezbiterium i nawą zbliżonymi proporcjami do kwadratu oraz z prostokątnym babińcem. Ściany w konstrukcji zrębowej pokryte są gontem. Polichromia architektoniczno-ornamentalna pochodzi z 1924 r. Wyposażenie cerkwi stanowią: późnobarokowy ikonostas z XVIII w., w prezbiterium rokokowy ołtarz główny w formie baldachimu z ikoną Ukrzyżowania z końca XVIII w. oraz późnobarokowy żertwiennik z ikoną Św. Patriarchów, także z XVIII w.

Stan zachowania - dobry
Funkcja sakralna

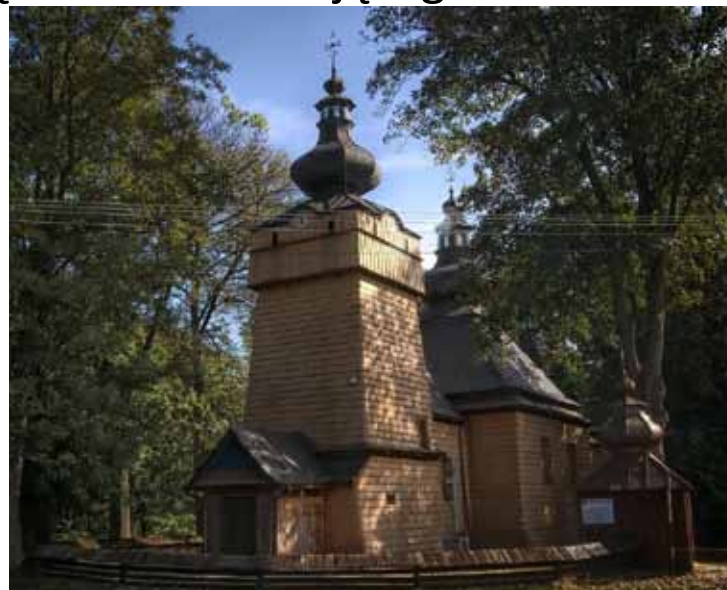
Nr 19

Cerkiew prawosławna pw. Opieki Bogurodzicy w Hańczowej

Cerkiew w Hańczowej jest cerkwią typu zachodniołemkowskiego, orientowana, zrębowa, trójdzielną, z wydłużonym, zakończonym trójbocznie sanktuarium z zakrystią. Ściany są pokryte gontem. Izbicę wieży, szalowaną pionowymi deskami, zdobią charakterystyczne, ujęte w profilowany gzyms, malowane na deskach pozorne tarcze zegarowe ze wskazówkami. Pozorne dlatego, że wieś była zbyt biedna by zakupić prawdziwe zegary. Znaczenia musiały dodawać więc malowane. Przed wieżą o konstrukcji słupowej, zbudowaną nad babińcem znajduje się sporej wielkości kruchta.

Dachy cerkwi są kryte blachą miedzianą. Dach nad nawą jest dachem namiotowym, nad zachodnią częścią prezbiterium dach jest dwuspadowy, przechodzący w namiotowy, oba w dolnej części łamane małymi uskokami. Zwieńczenia wieży, prezbiterium i nawy są podobne, przypominają baniaste hełmy z pozornymi latarniami. Całą cerkiew otacza współczesne ogrodzenie w które wkomponowano XIX - wieczną bramkę wejściową.

Stan zachowania - dobry

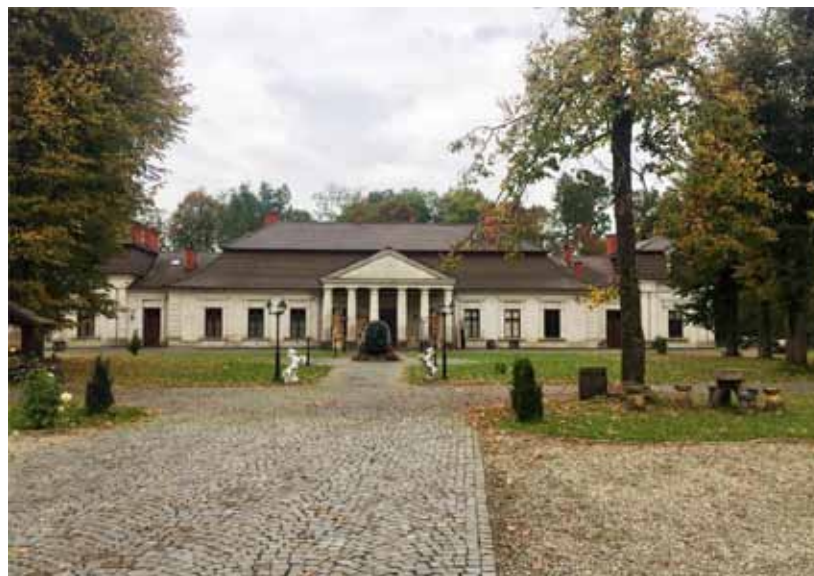
Nr 1

Zespół dworski w Ropie

Dwór w Ropie powstał w 1803 roku na miejscu założenia dworu obronnego z XVI wieku. Pozostałości po nim widoczne są w podpiwniczeniu budynku lamusa dworskiego. Dworem opiekuje się fundacja „Szlachetne zdrowie”.

Stan zachowania – poddany renowacji
Funkcja usługowa, gastronomia

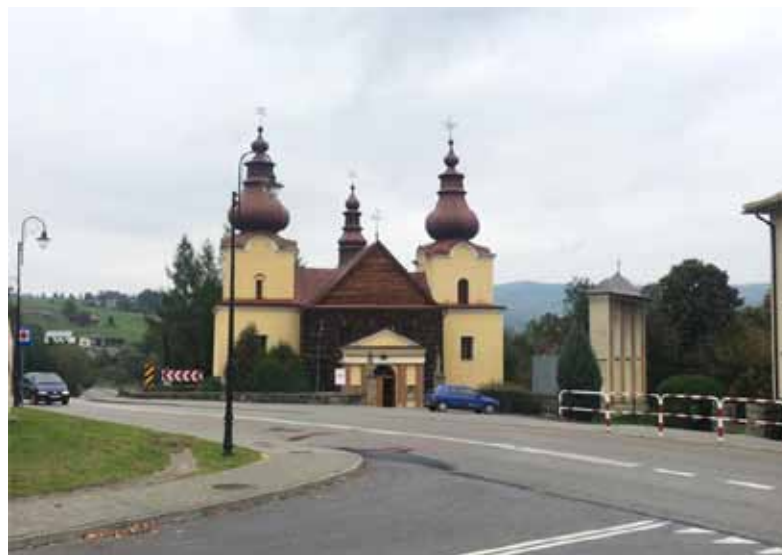
Nr 2

Kościół św. Michała Archanioła w Ropie

w Ropie powstał w 1761 r. Fundatorami świątyni byli właściciele wsi – Wilhelm i Petronela Siemieńscy. Jest to świątynia wzniesiona w stylu barkowym ze zwieńczeniami nawiązującymi do łemkowskiej architektury cerkiewnej. Korpus kościoła jest drewniany, konstrukcji zrębowej, o ścianach pokrytych gontem. Około 1800 r. do kościoła dobudowano dwie murowane wieże, a w roku 1956 do prezbiterium dostawiono nową zakrystię. Polichromia o motywach figuralnych pochodzi z 2. poł. XIX w. Ołtarz główny i dwa ołtarze boczne z 1 poł. XIX w. nawiązują do tradycji barokowej.

Stan zachowania - dobry

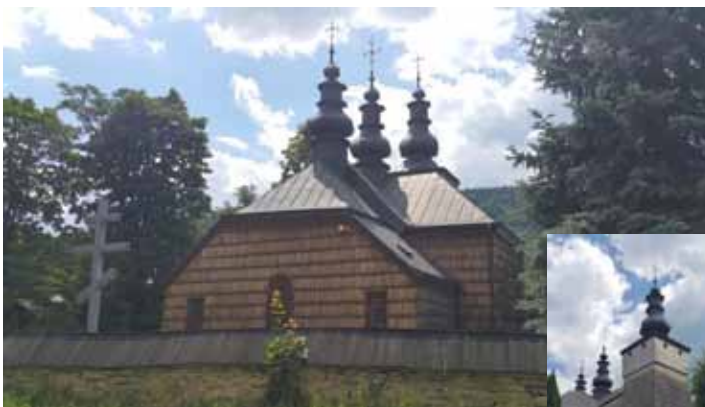
Nr 3

Cerkiew Narodzenia Najświętszej Maryi Panny w Łosiu

Cerkiew greckokatolicka Narodzenia Najświętszej Marii Panny w Łosiu wzniesiona została w 1810 r., W 1876 lub 1928 r. została przebudowana, m.in. poszerzono nawę oraz dobudowano dwie zakrystie przy prezbiterium, przez co jej plan zbliżony został do krzyża greckiego. Jest to cerkiew łemkowska typu północno-zachodniego. Ściany świątyni pobite są gontem. Dach jest nieregularny, kalenicowy, kryty blachą, zwieńczony niewielkimi blaszanymi baniami. Wnętrze nakryte jest płaskimi stropami. Ściany zdobi polichromia z 1935 r. Najcenniejszym elementem wyposażenia jest neobarokowy ikonostas z przełomu XVIII/XIX w. oraz barokowe ołtarze boczne.

Stan zachowania - dobry

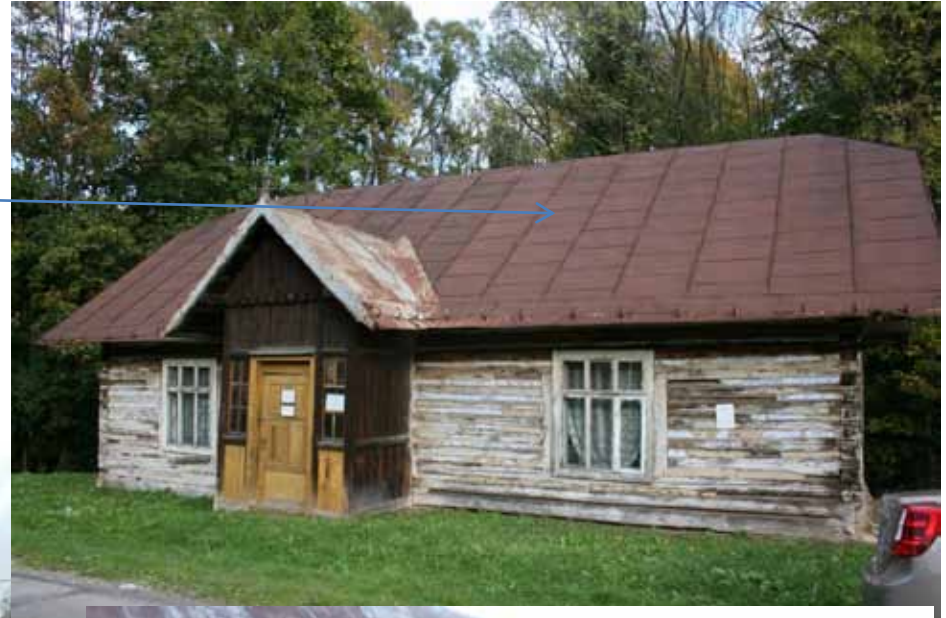
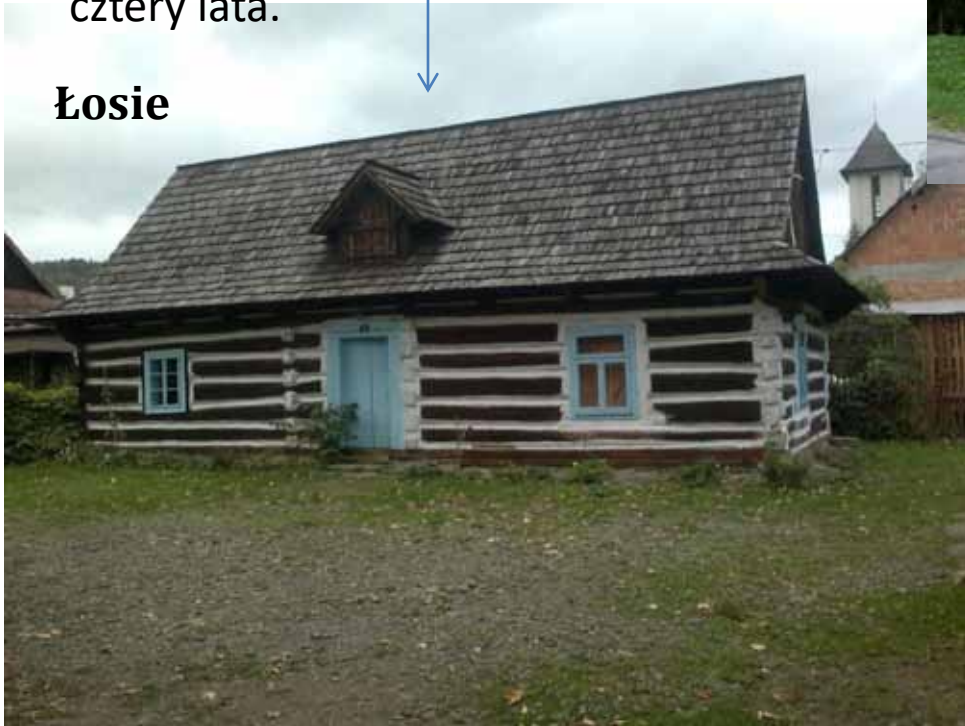
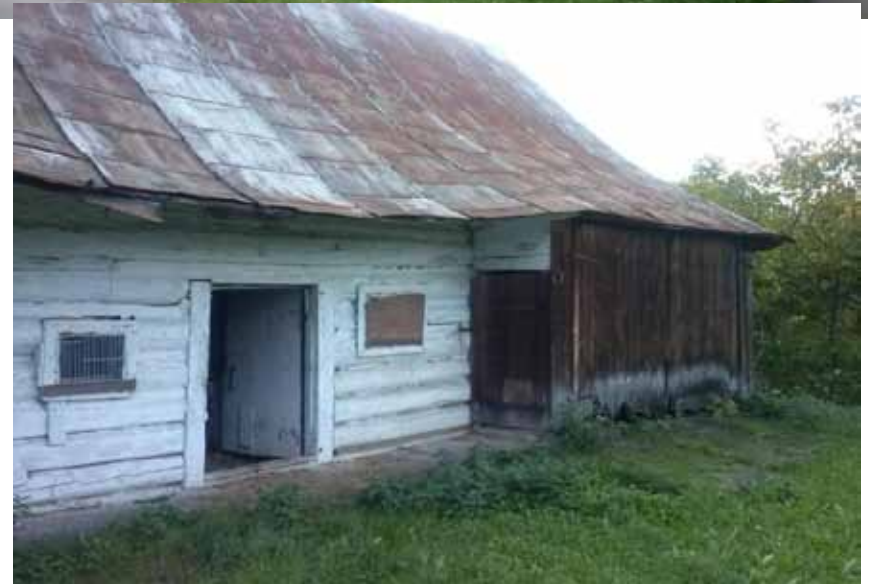
Łosie

Architektura domów i zagród gmin

Dach był wysoki ze względu na duże opady śniegu oraz na konieczność pomieszczenia na poddaszu siana.

Tradycyjnym poszyciem był gont jednak z czasem zastąpiony został przez blachę trapezową kładzioną na rąbek stojący i malowaną farbą zabezpieczającą raz na cztery lata.
